## Dossier n°2

## L'ensablement du lac

Notre premier objectif - et première partie de ce dossier - est de permettre une meilleure compréhension de la nature et des mouvements des flux qui parcourent le complexe port-lac ainsi que des causes de l'ensablement chronique qui l'affecte.

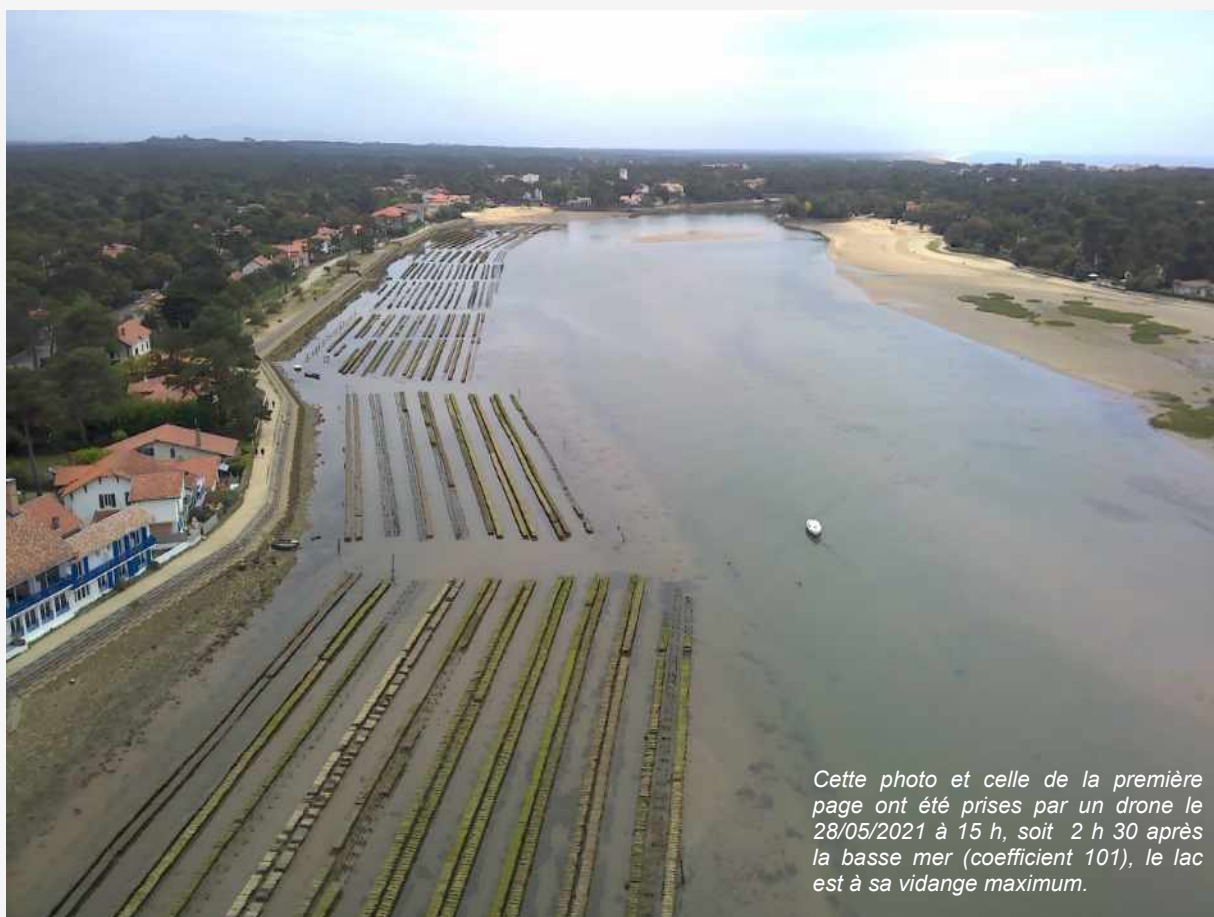
*Cette photo et celle de la première page ont été prises par un drone le 28/05/2021 à 15 h, soit 2 h 30 après la basse mer (coefficient 101), le lac est à sa vidange maximum.*

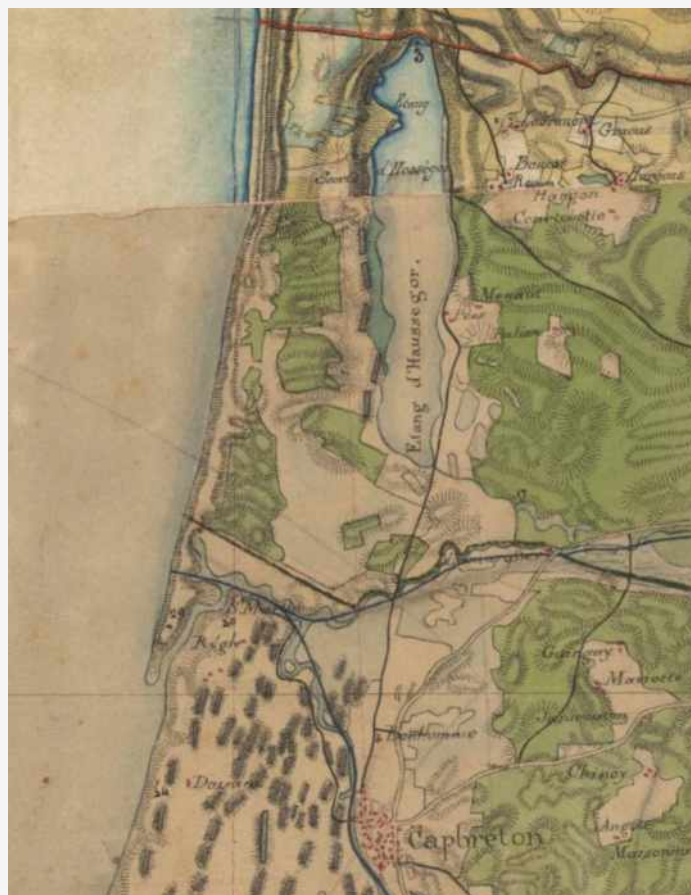
Carte d'état-major 1820-1860 – fond documentaire IGN

Ci-contre l'« étang d'Hossegor » ou « étang d'Haussegor » (deux graphistes, deux graphies...) et l'embouchure du Boucarot au milieu du XIX<sup>e</sup> siècle. Au sud du lac, coulant vers l'est, apparaît son exutoire (un fil...) vers le Bouret (à l'emplacement actuel du trou n°2 du golf jusqu'au pont d'accès au trou n°3). Le Boucarot - qui réunit Bouret et Boudigau - bifurque vers le sud et coule, parallèle à la côte, derrière « la Pointe ».

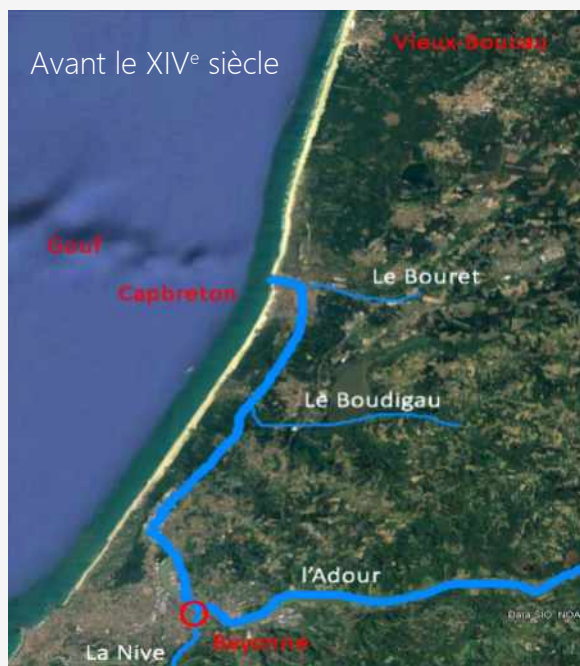
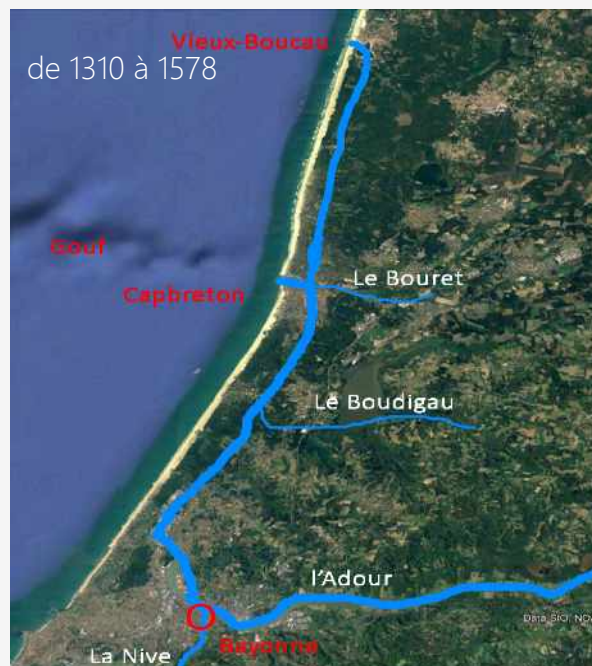
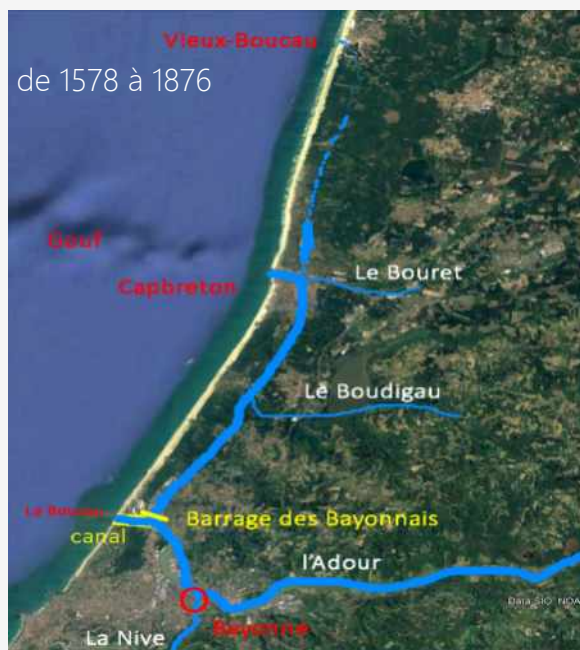
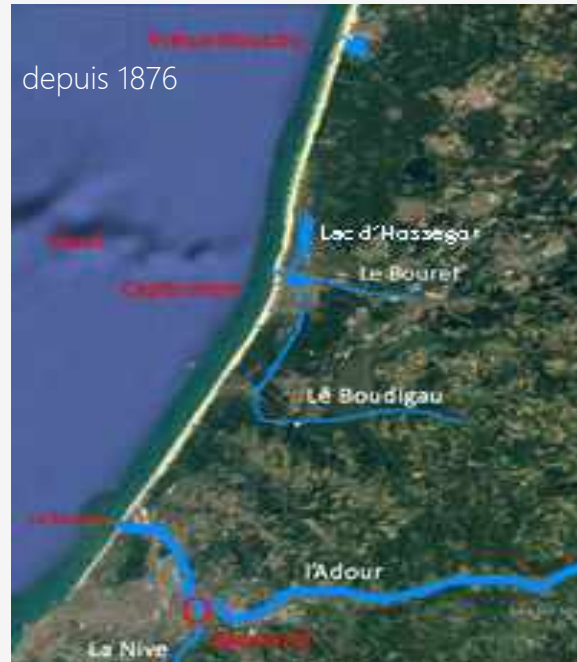
## Le cours de l'Adour au fil des siècles (avec l'aimable autorisation de l'UNPC Capbreton)

Quand l'embouchure primitive du fleuve se déplaça au nord « la rade de Hossegor ne fut plus qu'un tronçon du lit de l'Adour, et celui-ci creusa au nord du Vieux-Boucau, par un phénomène frappant, une nouvelle rade à l'image et à l'altitude de celle d'Hossegor dénommée Moisan ».

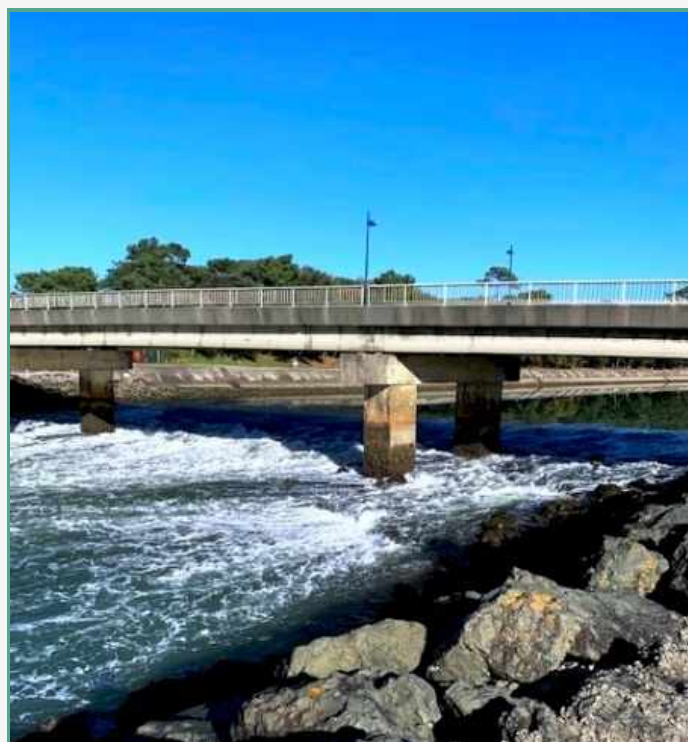
Le seuil au pont Notre-Dame en début de marée montante

- le volume oscillant (cf. annexe 1) dans le lac, c'est-à-dire le volume d'eau compris entre la basse mer et la pleine mer du lac, diminue. Moins d'eau entrant dans le lac **donc moins de sable...**
- en revanche le déséquilibre dynamique créé, vitesse d'entrée rapide et vitesse de sortie lente, favorise la décantation des sédiments, **donc plus de sable !**

Le déséquilibre dynamique des flux, la suppression au reflux des courants de fond et de la vidange totale du lac **aggravent le phénomène d'ensablement.**

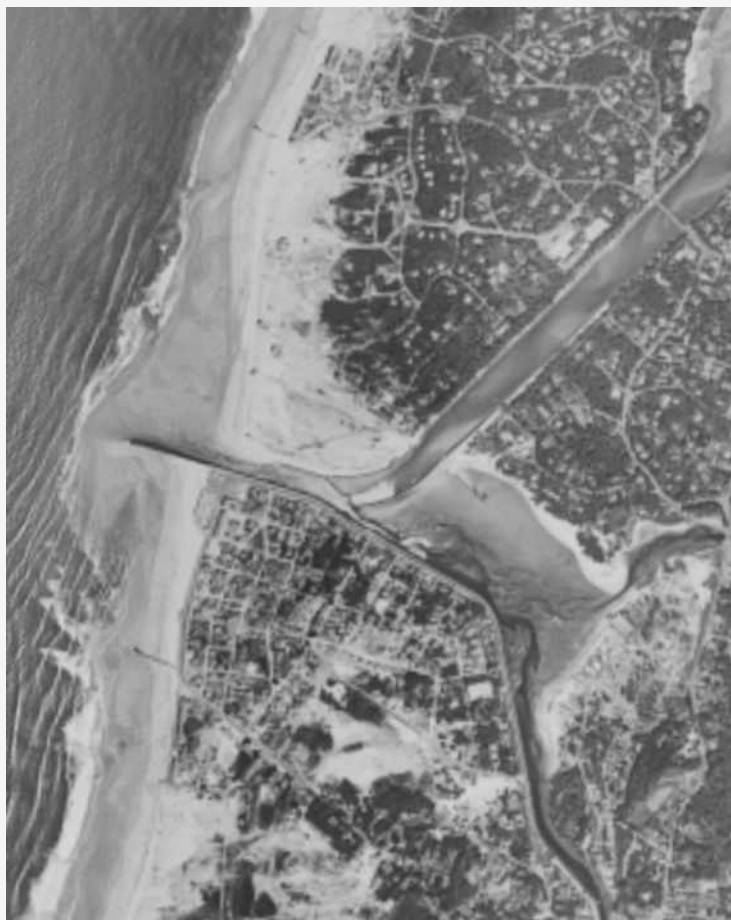
Avant l'aménagement du port actuel, le flot entrant par le Boucarot était amorti par la large ouverture de l'estuaire du Bouret et du Boudigau.

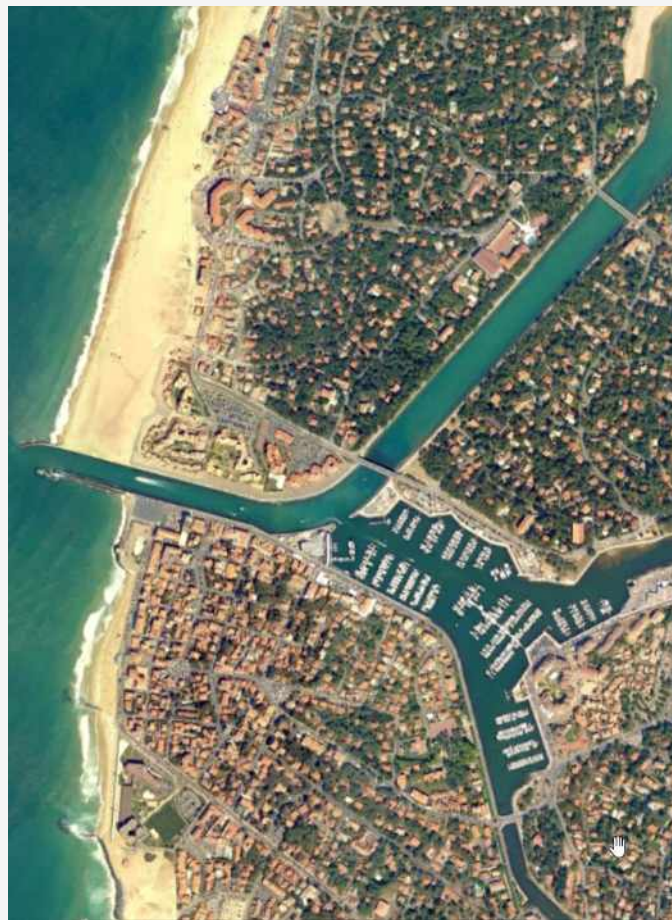
Depuis 1973, l'entrée dans le port est resserrée, le môle en triangle de la capitainerie renvoie le flot vers le nord/est : l'énergie du flux est dirigée vers le canal et le lac.

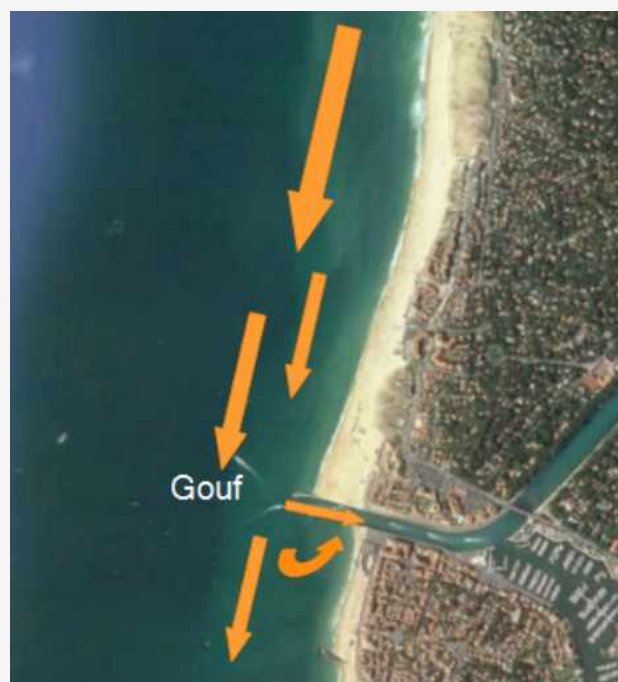
Représentation schématique du courant de dérive littorale

Le sable en suspension qui entre dans le Boucarot, porté par le flot, provient donc essentiellement de ce **courant de dérive littorale**, lequel est dévié et accentué par la présence d'une dune sous-marine située à l'entrée de la passe, dune qui constitue une barre dangereuse à franchir dans certaines conditions de mer.

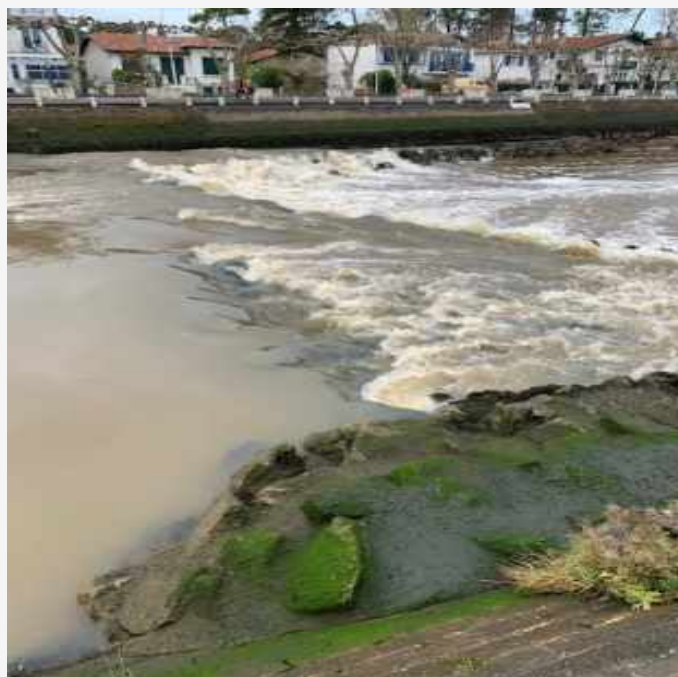
*Le Boudigau débouchant dans le port au niveau du pont Bonamour en décembre 2020 © SPSH*

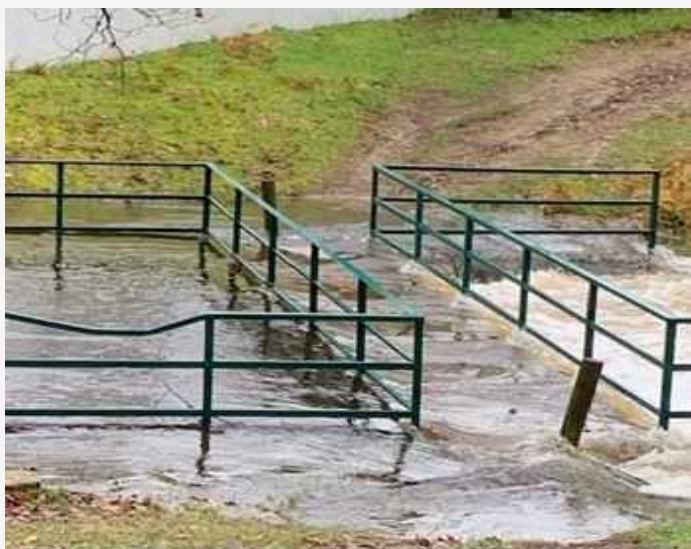
Déversoir des barthes dans le Bouret © SPSH déc. 2020

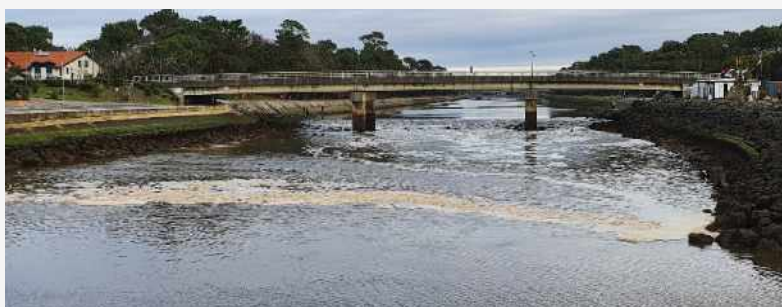
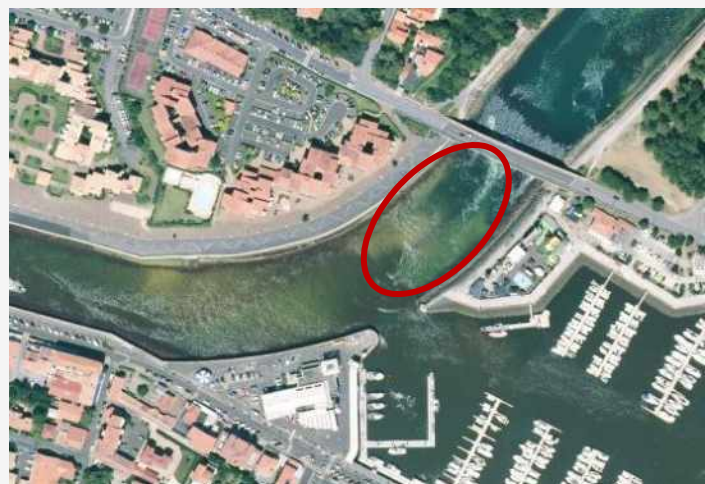
3. **L'atterrissement à la convergence du chenal et du canal**, visible ci-contre au pied du seuil du pont Notre-Dame : il est constitué de sables et de vases dont la couleur, plus grise, et la granulométrie, plus fine, que celles des sédiments de l'atterrissement de l'estacade, confirment la présence de matériaux provenant du Bouret et du Boudigau.

Cette zone de convergence des eaux marines et fluviales a un impact important sur l'état du lac. En effet, le seuil Notre-Dame, en barrant l'entrée du canal, induit, nous l'avons dit (cf. p. 3), un décalage du flux de deux heures en moyenne. Il varie en fait entre trente minutes et trois heures - durée qui dépend du coefficient et de la hauteur de la marée, de la houle et des conditions climatiques - retardant d'autant le retour du flot dans le canal après la basse mer.

à la dégradation des peintures antifouling des coques, traces de pesticides et fongicides (issues du marais d'Orx en particulier) et pollutions bactériennes éventuelles des stations d'épuration en période pluviale .... Ainsi, environ 2 heures après la basse mer, la marée montante refoule une part très importante de ce bouchon vers le lac et franchit le seuil (réf. 5). On observe alors, entre les musoirs de l'entrée du port et le pont Notre-Dame un échange entre les masses d'eau douce et d'eau de mer bien visible à la coloration de l'eau (cf. photo ci-dessus).

Cet atterrissement - qui n'existe qu'en raison de la présence du seuil Notre-Dame - réduit la quantité de sable qui remonte le canal et pénètre dans le lac. Diminué lors du dragage effectué au printemps 2020, il ne peut faire office de piège à sable que s'il est régulièrement vidé.

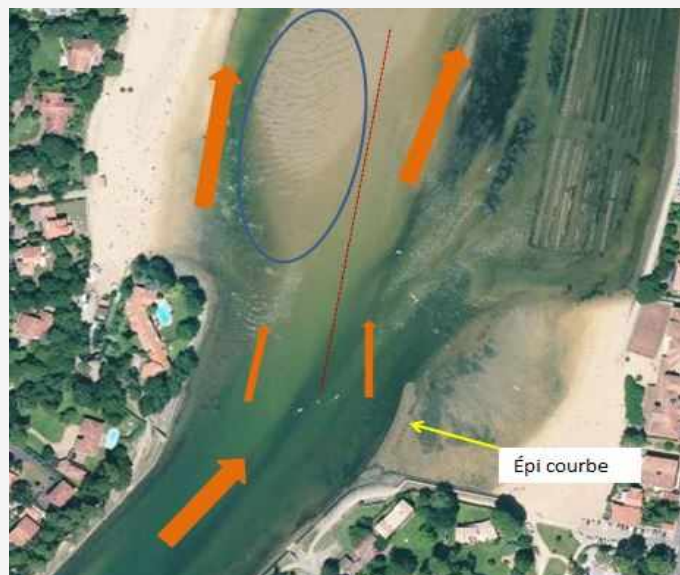
*Atterrissement visible depuis le pont Mercedes avant les travaux de dragage de 2019*

La conséquence en est la formation d'un important atterrissement, bien visible depuis le pont Mercedes.

En janvier 2021, malgré le dragage de 2019, l'atterrissement était à nouveau visible, atteignant le niveau 0 m NGF, soit 1 mètre de plus que le niveau -1 m NGF souhaité.

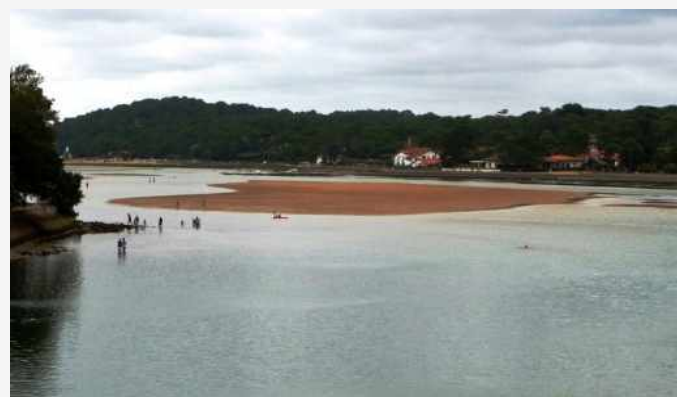
Une importante opération de dragage (plus de 250 000 m<sup>3</sup> extraits ! ) exécutée en 1992 avait pour objectif d'araser cet atterrissement et de creuser un chenal central constituant un piège à sable à l'entrée du lac et rétablissant une bonne circulation de l'eau. Exécuté par drague aspiratrice sur des profondeurs trop importantes ce dragage avait mis au jour des fonds vaseux qui ont empuanti les abords du lac pendant plusieurs mois !

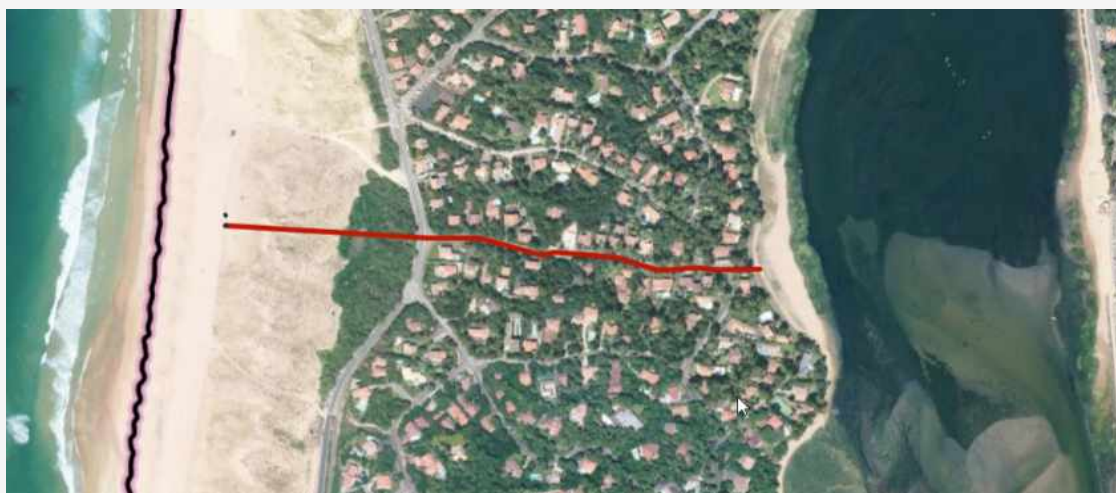
En rouge ci-contre le tracé du sabloduc de la plage des Hortensias à la plage de la Gravière. Sa longueur serait de 700 mètres.

La tranchée sous le bas-côté de l'avenue des Hortensias serait reprise. La dune ne serait pas touchée grâce à l'emploi de la technique du « forage dirigé ».

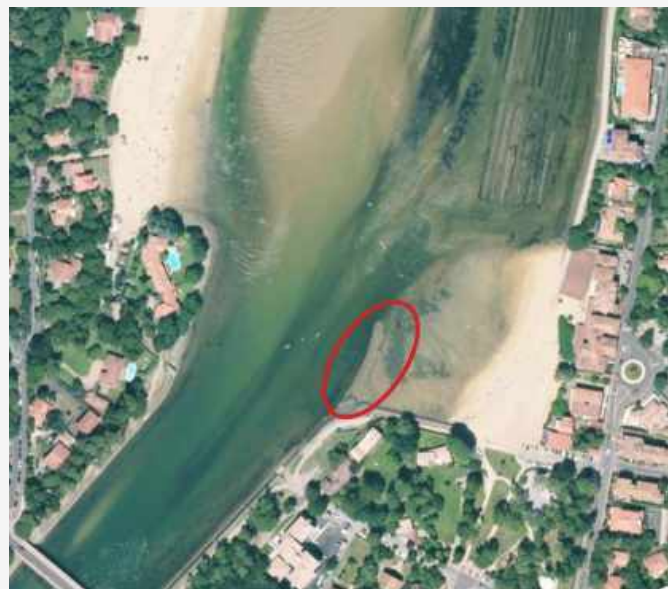
L'épi courbe devant la plage du Parc

SPSH propose de le mettre à la cote - 0,90 m NGF sur une longueur de 700 m correspondant à la surface de l'atterrissement de l'entrée du lac. L'épi courbe retrouverait sa fonction qui est de diriger le courant au montant de la marée vers le centre du lac pour éviter l'affouillement de la rive est (l'épi-courbe a été construit dans le seul but de protéger les perrés de la rive est le long des parcs ostréicoles).

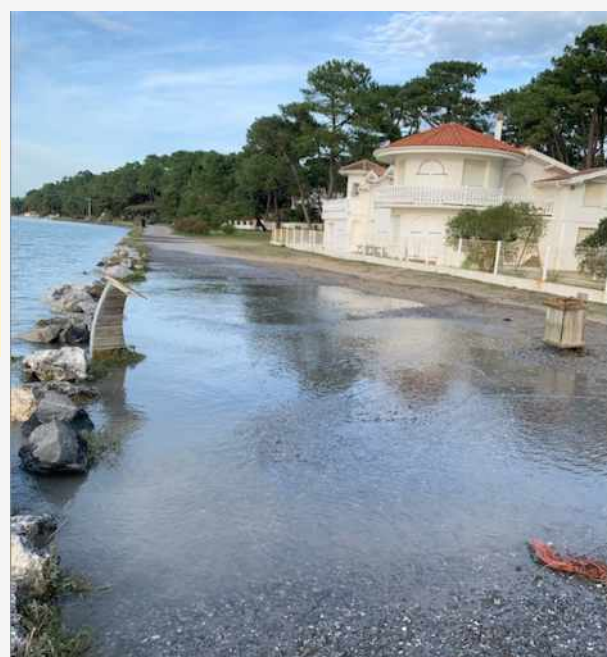
*Photo ci-contre : 14 nov. 2020 coef. 104, 1015 millibars temps calme surcote 0,30 m.*
